## Technische Information

### Spannungsrissskorrosion an Acrylglasbauteilen

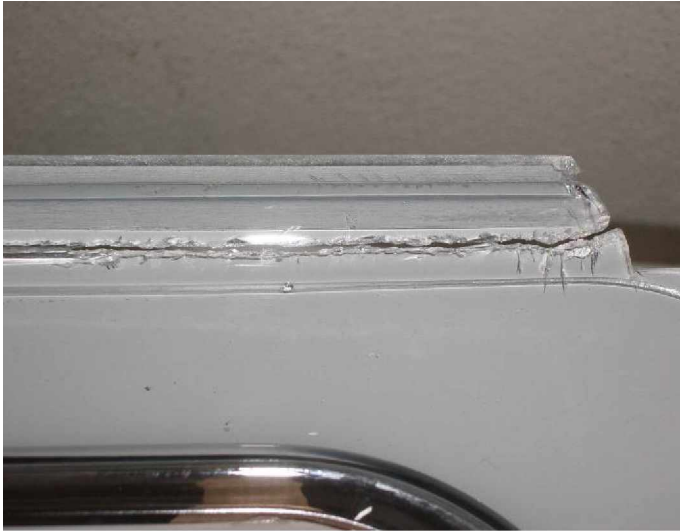
Zerstörung der Scheibe eines C1 Fensters im Bereich der Scheibenleiste.  
Ursache: Korrosionsmittel in einem Reiniger.

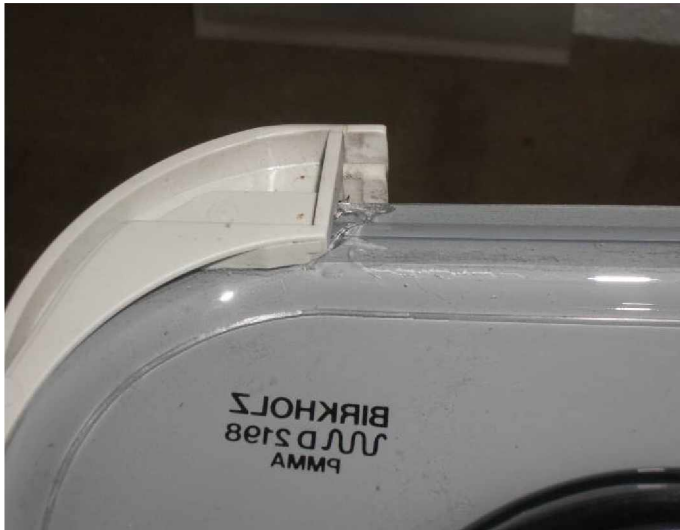
Beginnende Rissbildung im Bereich der Scheibenleiste und der Scheibenabschlusseecke des C1 Fensters.  
Ursache hierfür ist ein Korrosionsmittel in einem Reiniger.

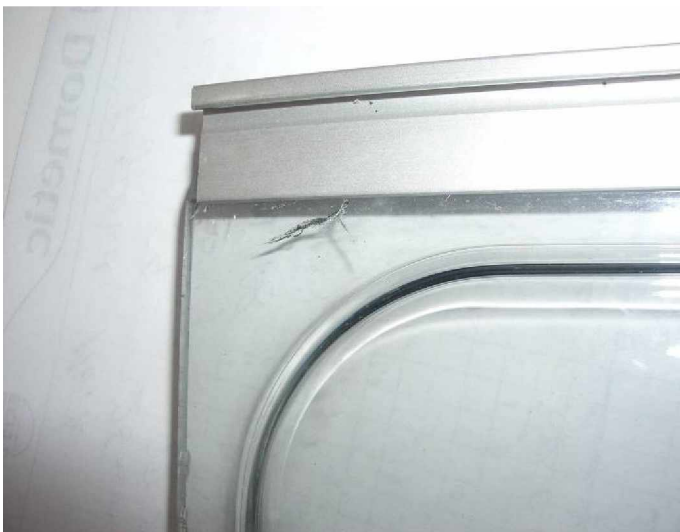
Rissbildung beginnend unter der Scheibenleiste des S4 Fensters.  
Ursache: Aggressives Reinigungsmittel, Aufkonzentrierung unter der Leiste.

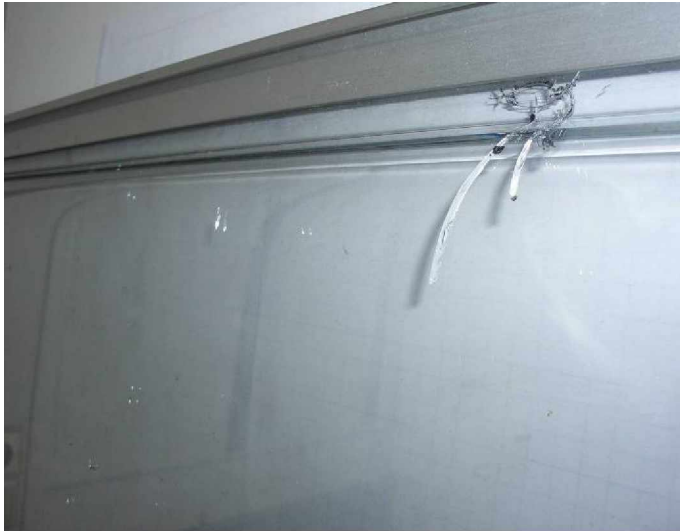
Starke Rissbildung im Bereich der Scheibenleiste. Außenscheibe bereits durchgehender Riss. In der Fläche punktförmig beginnende Rissbildung  
Ursache: Aufkonzentriertes Korrosionsmittel.

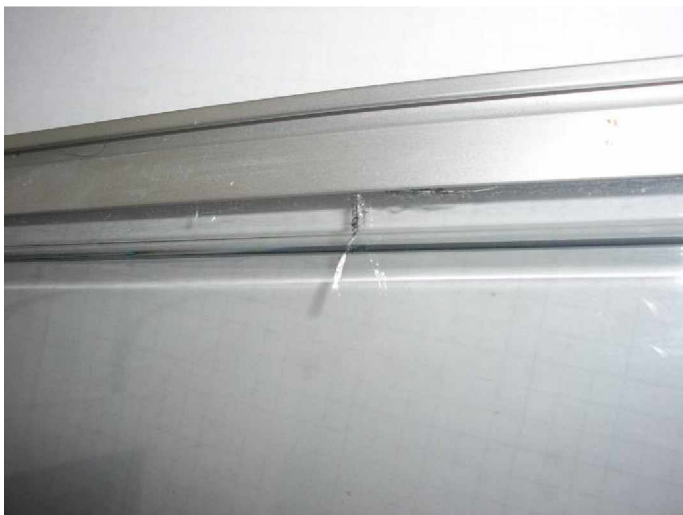
Rissbildung beginnend unter der Scheibenleiste.  
Ursache: Längere Einwirkzeit eines Korrosionsmittels im Kapillarspalt der Leiste.

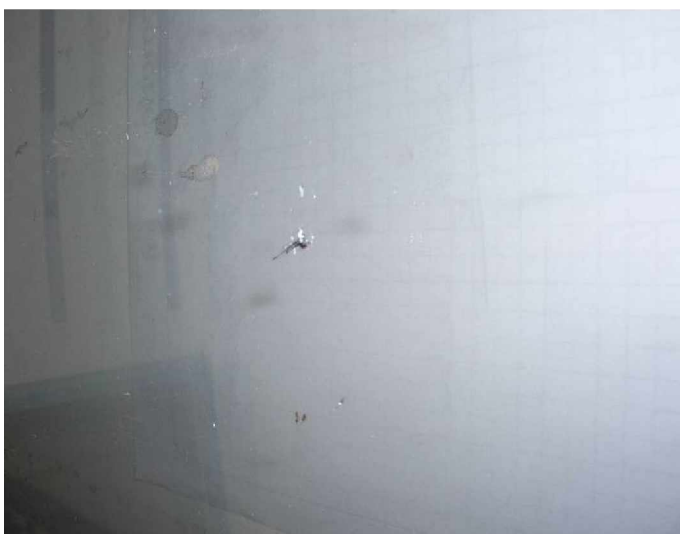
Punktuelle Rissbildung auf der Außenscheibe.  
Ursache: In Tropfenform aufkonzentriertes Korrosionsmittel eines aggressiven Reinigungsmittels.

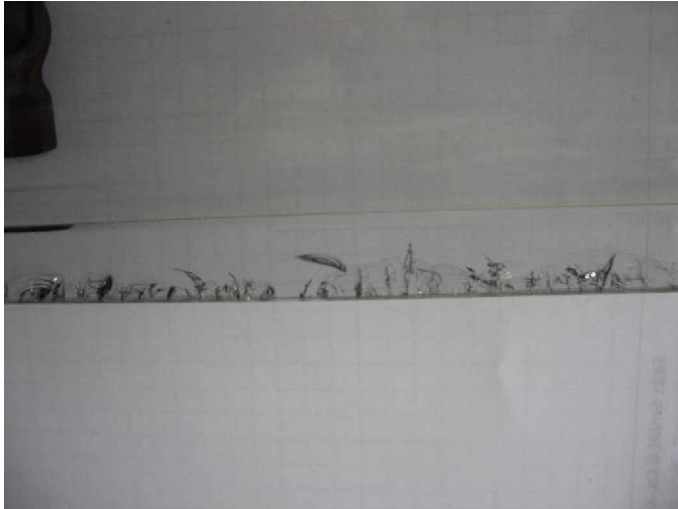
Rissbildung an der unteren Kante des S4 Fensters.

Ursache: Aggressives Reinigungsmittel das am unteren Fensterrand durch verdunsten des Wasseranteils in konzentrierter Form vorliegt.

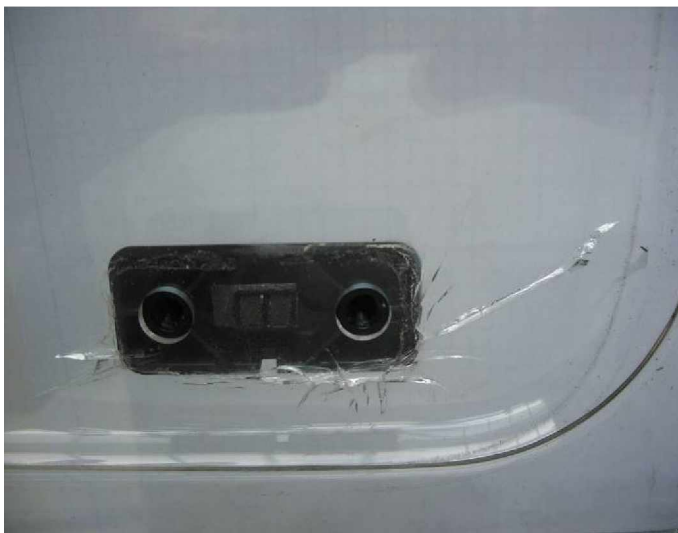
Rissbildung an der Innenscheibe im Bereich der Drehriegelbefestigung.

Ursache: Aggressives Reinigungsmittel.
