| 1. Fahrzeug: | Ford Custom Nugget Plus |
| 2. Baugruppe: | Kassettentoilette |
| 7. Reparaturdauer | Austausch gesamte Toilette 30min |

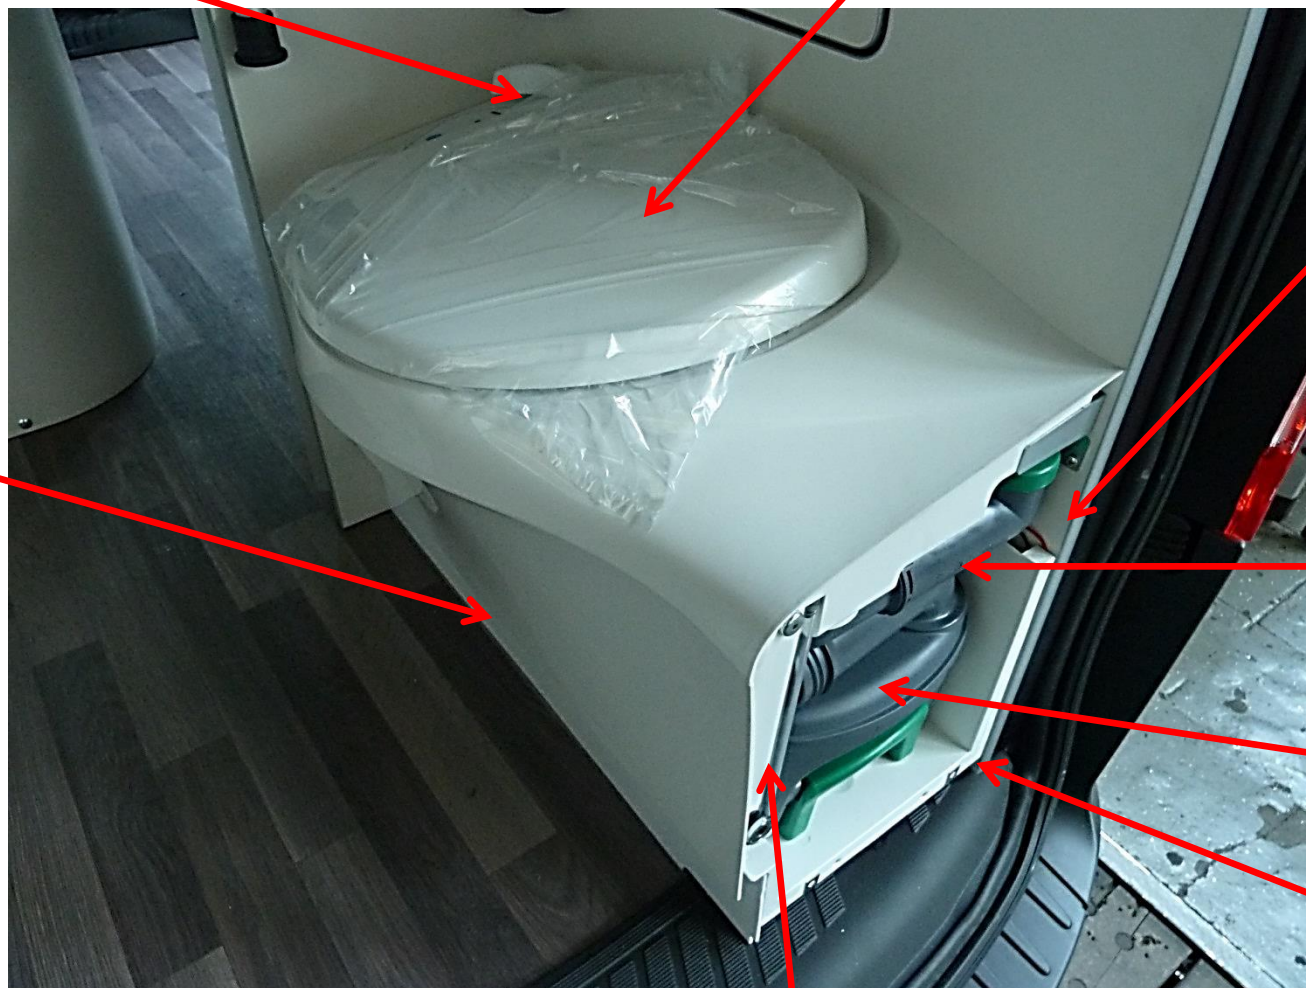
# Einbaulage

Bedienhebel zur Öffnung der Toilette  
Drucktaster für Spülvorgang

Deckel – entnehmbar – nach oben  
herausziehen

Trittplatte

Abdeckplatte mit Magnete

Auslassöffnung  
schwenkbar

Entnehmbare  
Toilettenkassette

Anschlusskabel Pumpe

Füllstand Spültank

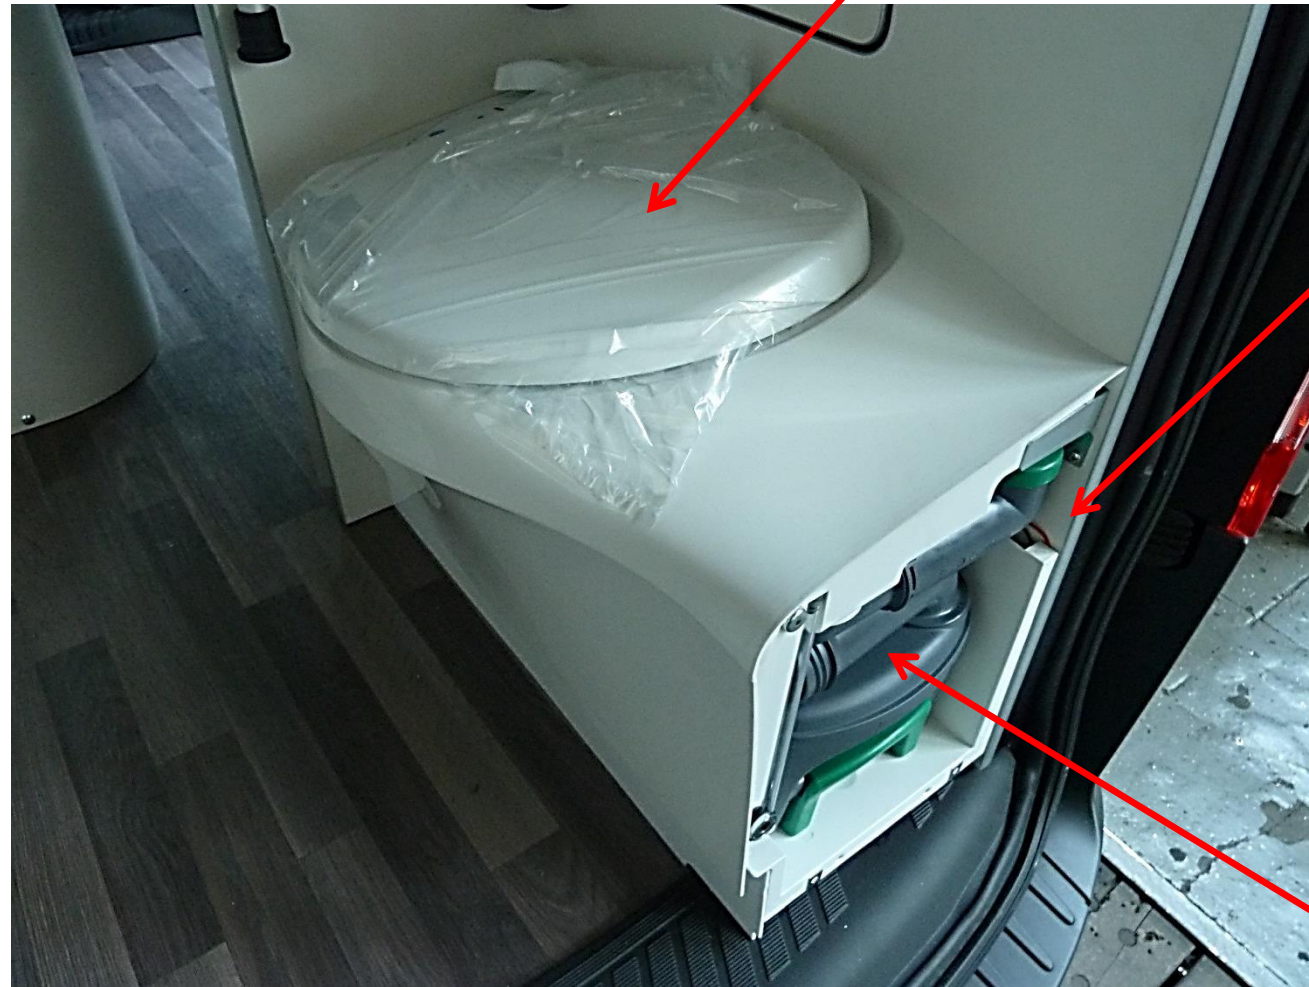
Deckel – entnehmbar – nach oben  
herausziehen

Abdeckplatte mit Magnete  
entnehmen

Entnehmbare  
Toilettenkassette  
entnehmen

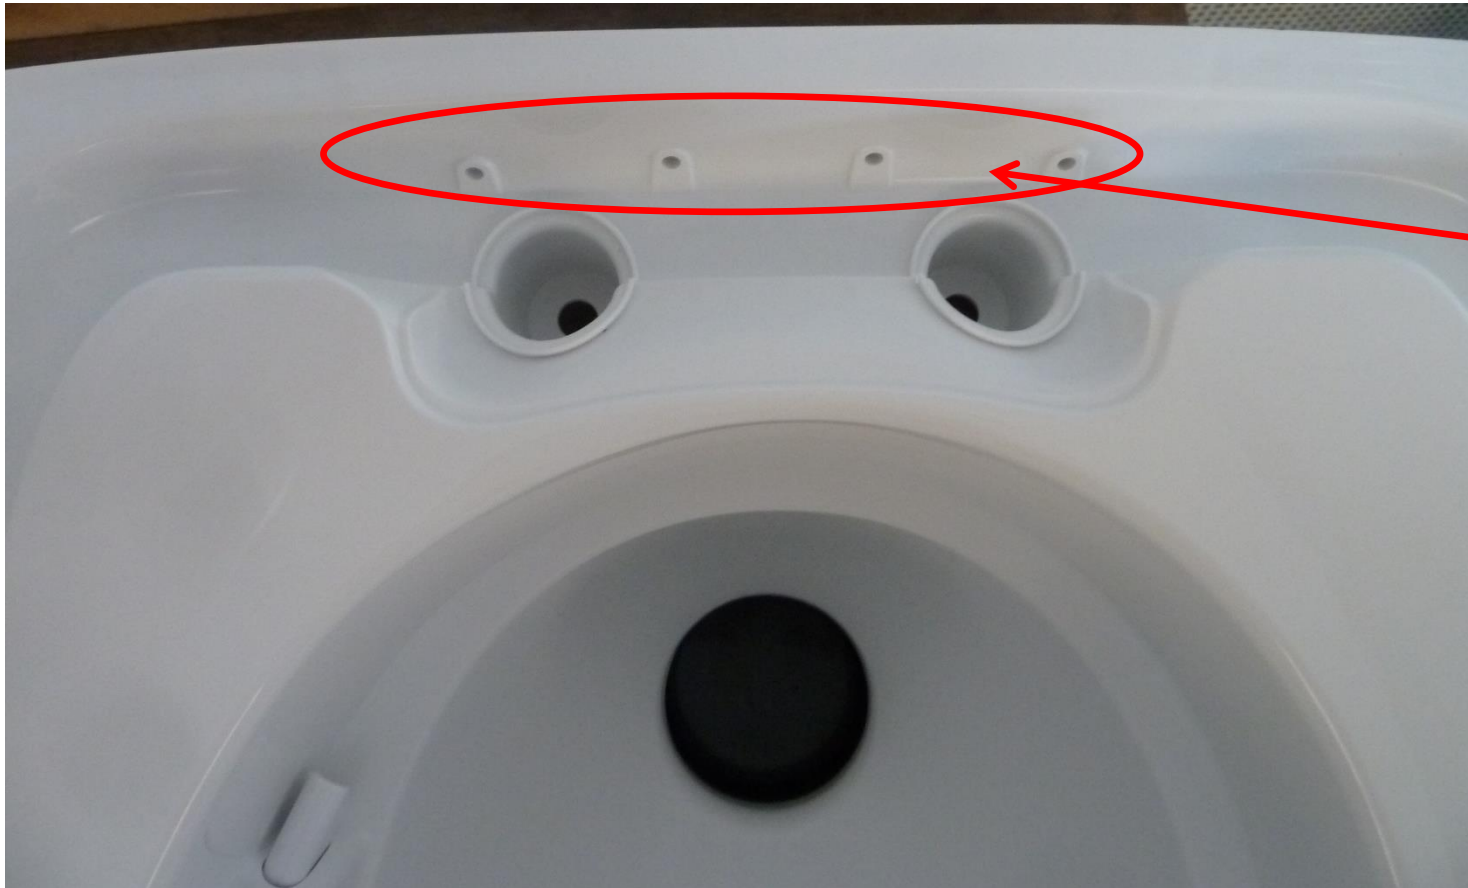
Ist der Toilettendeckel entnommen sind die 4 Befestigungsschrauben Richtung Kleiderschrank zu sehen. Diese heraus-schrauben.

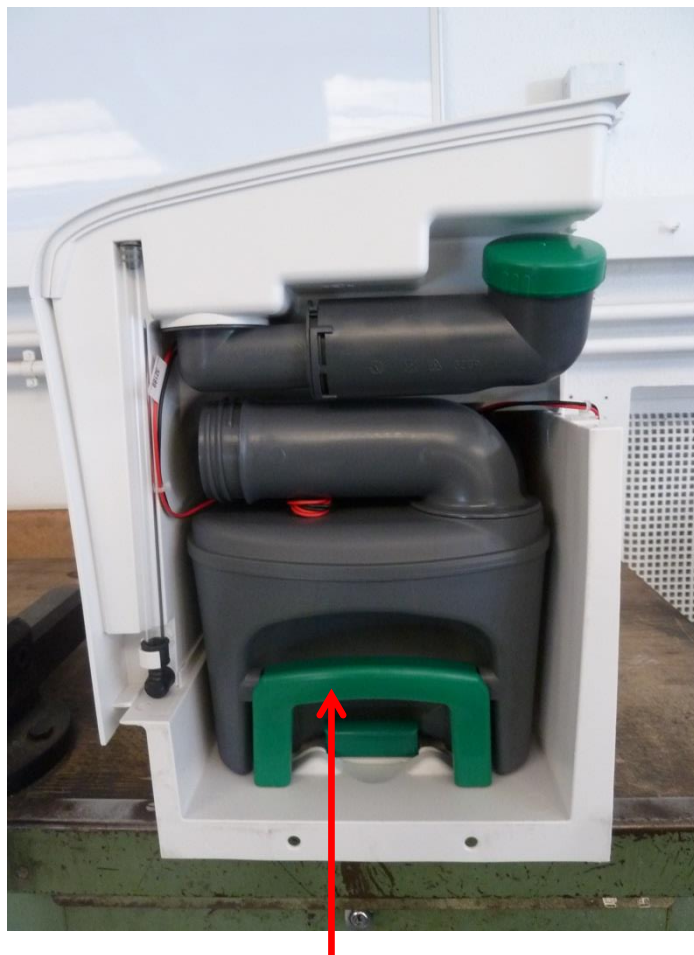
Toilettenkassette entnehmen

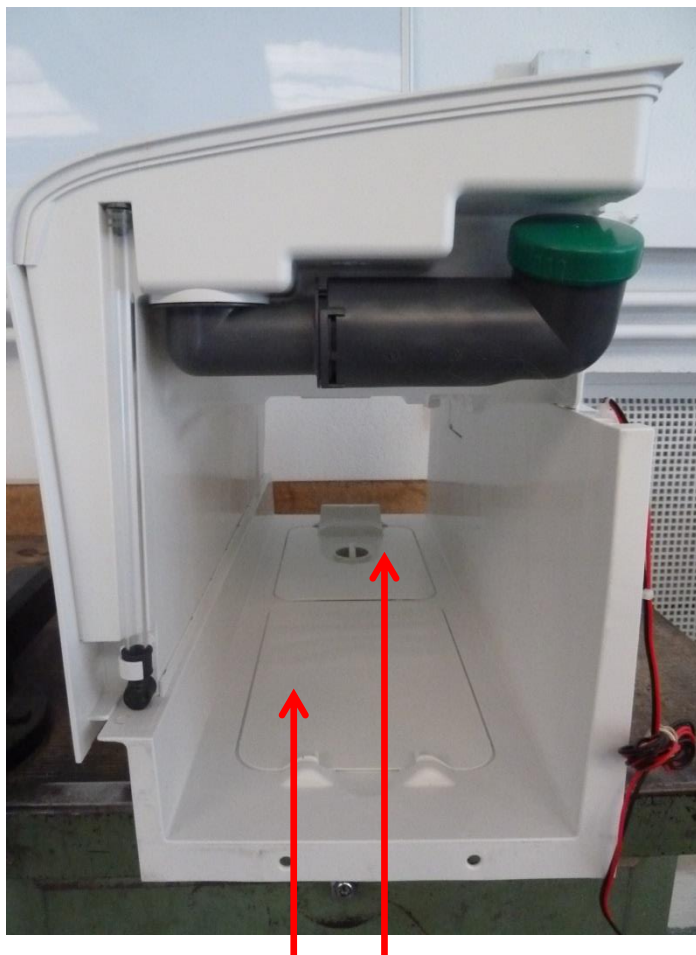
Abdeckungen Ablagefächer entnehmen

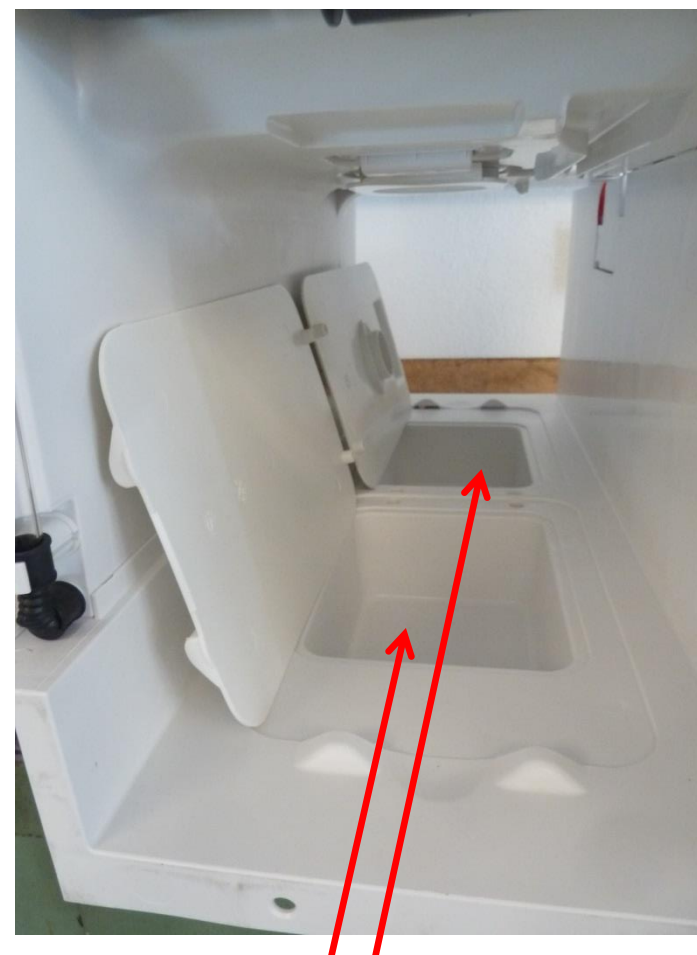
2 Schrauben Richtung Boden herauschrauben

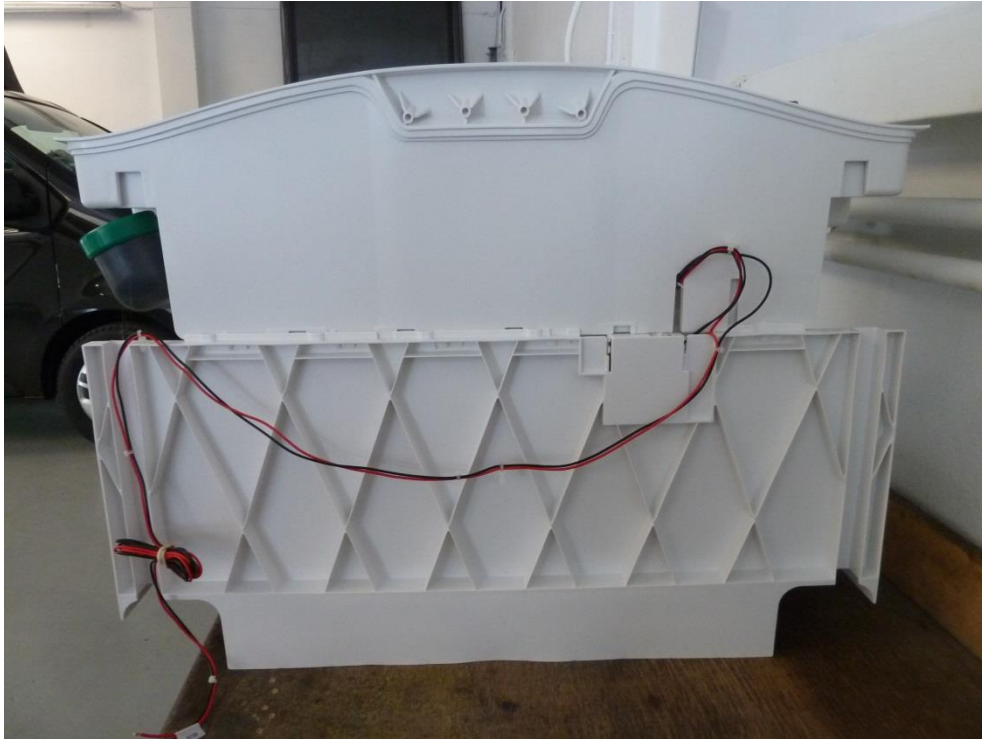
Toilette vorrücken  
Achtung; Boden nicht beschädigen  
Kabel Stecker trennen

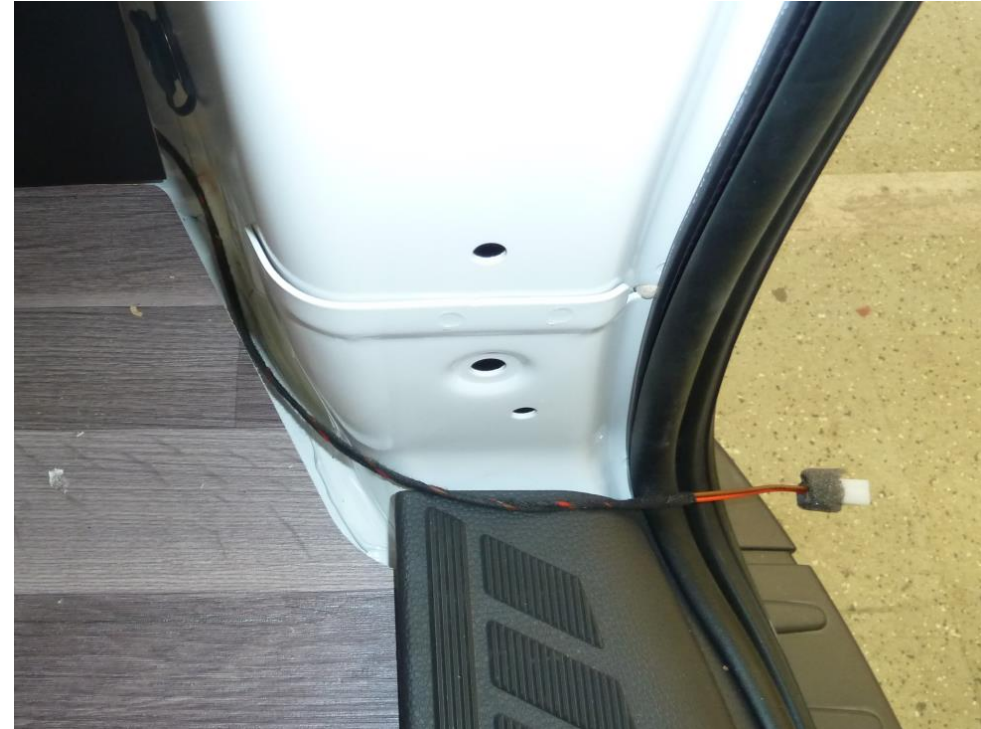
Vorverlegtes Kabel mit Anschlussstecker

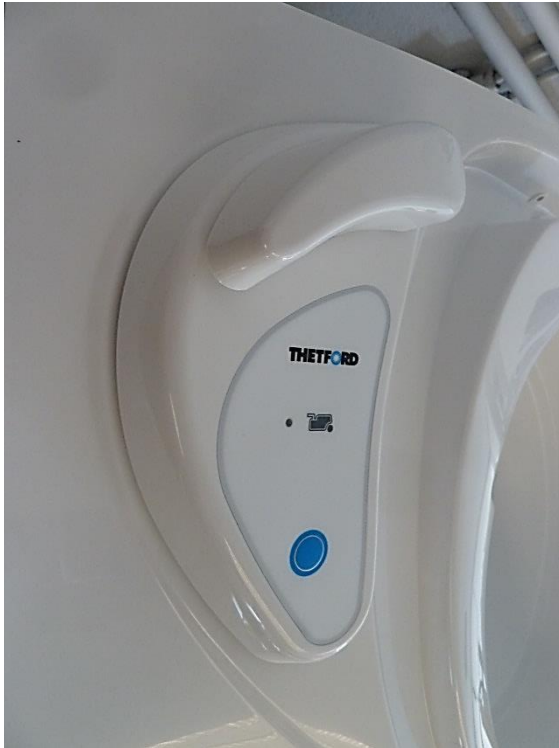
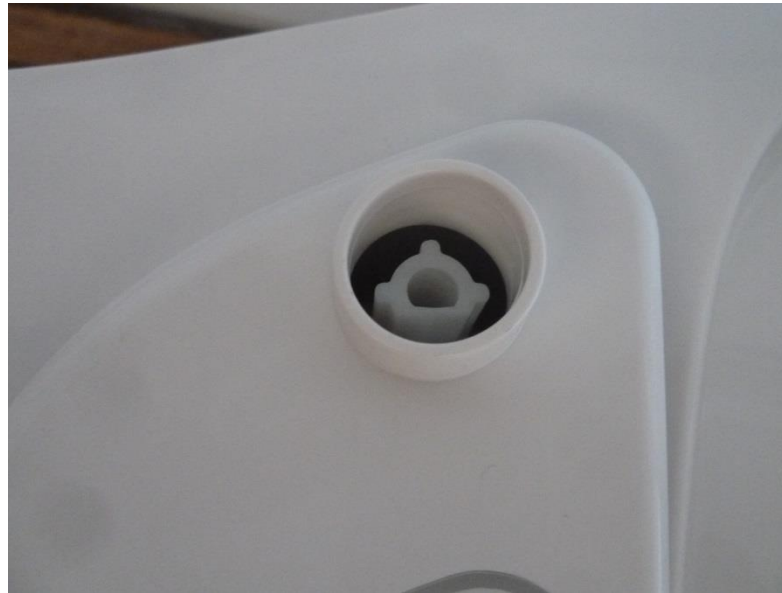
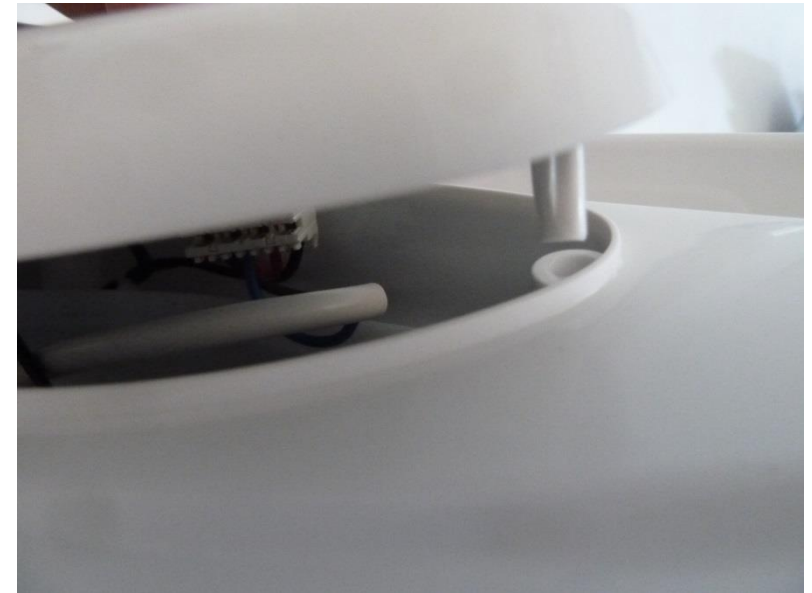
Betätigungshebel nach oben abziehen  
Bedienfeld nach oben abziehen – nur gesteckt

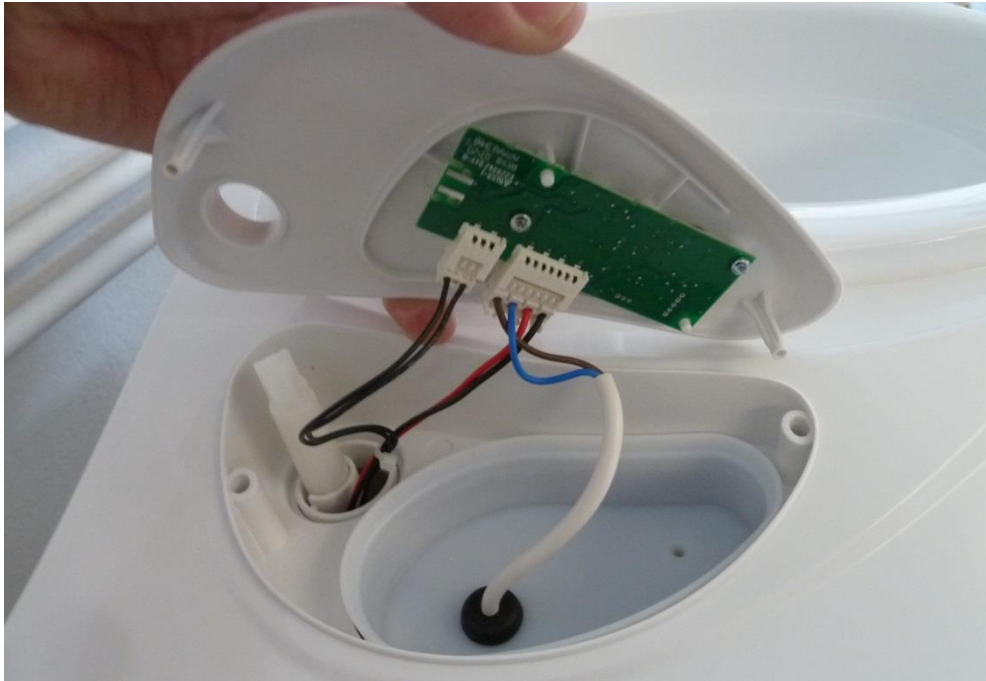
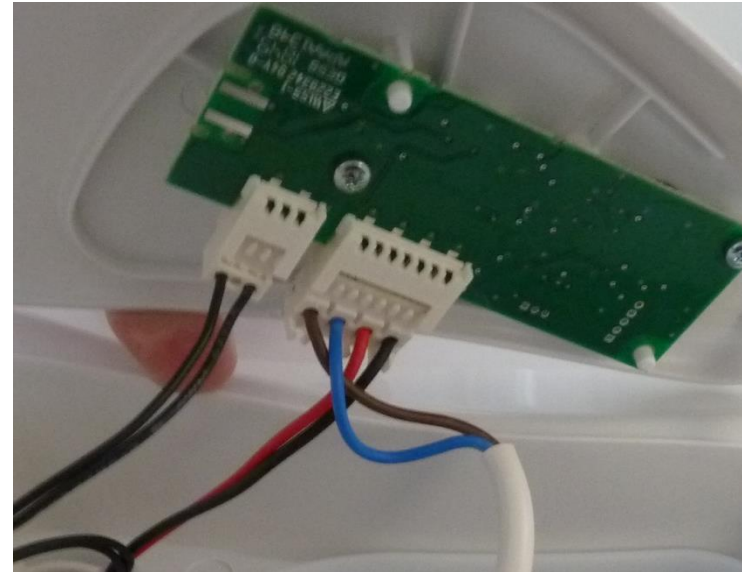
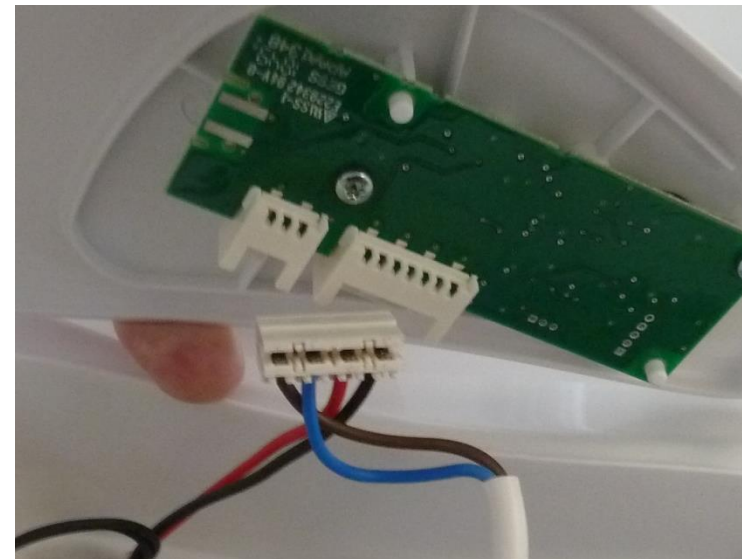
Stecker aus Steckbuchsen ziehen
