## Kurze Beschreibung der Anpassungen eines REMIfront Systems für Ford Transit Nugget Baujahr 2013 mit Licht- und Regensensor.

Anstelle für ein Fahrzeug mit Licht- und Regensensor wurde für ein Fahrzeug **ohne** Licht- und Regensensor geliefert.

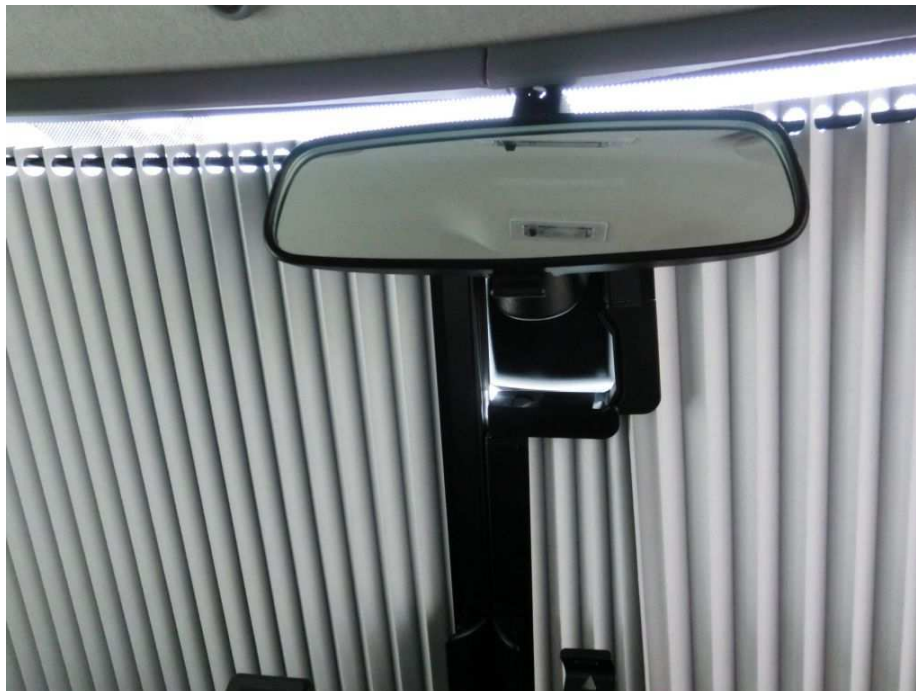
Die Ausführung für Licht- und Regensensor ist in anderen Fahrzeugen zu niedrig montiert: Hier ist der Spalt zwischen oberer Schiene und Sichtblende zu groß. (Bild aus Internet)

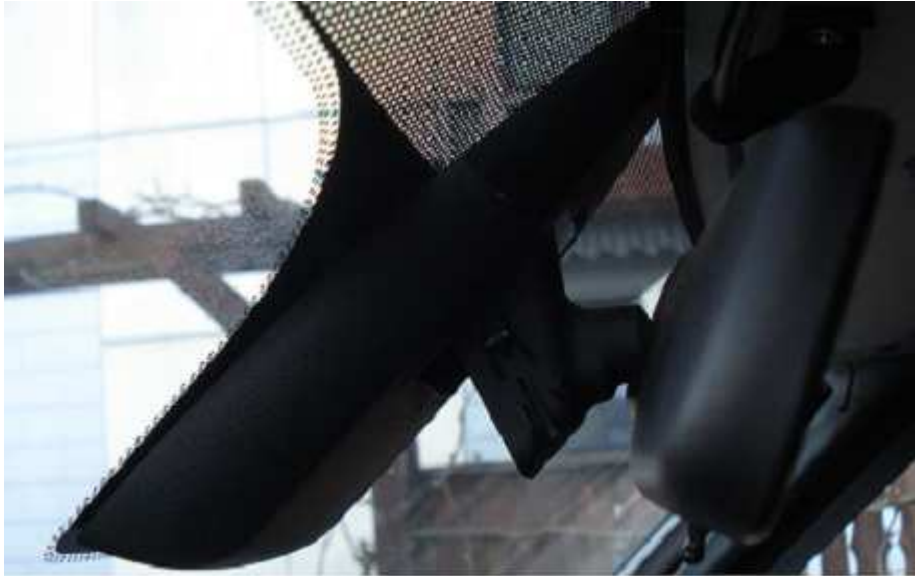
Hier wurde die Verkleidung abgesägt und teilweise neu verklebt. (Bild aus Internet)

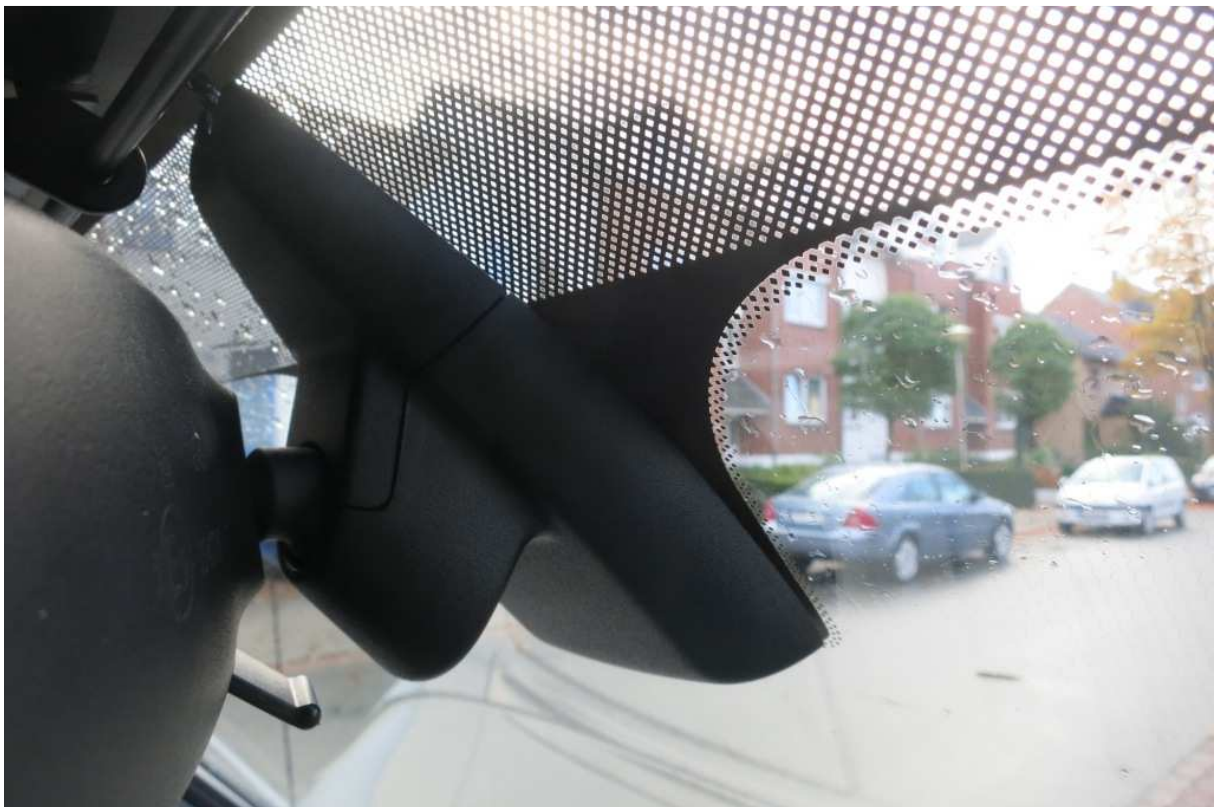
Hier wurde die Verkleidung des Licht-und Regensensors nicht verändert. (Bild: Söncksen)

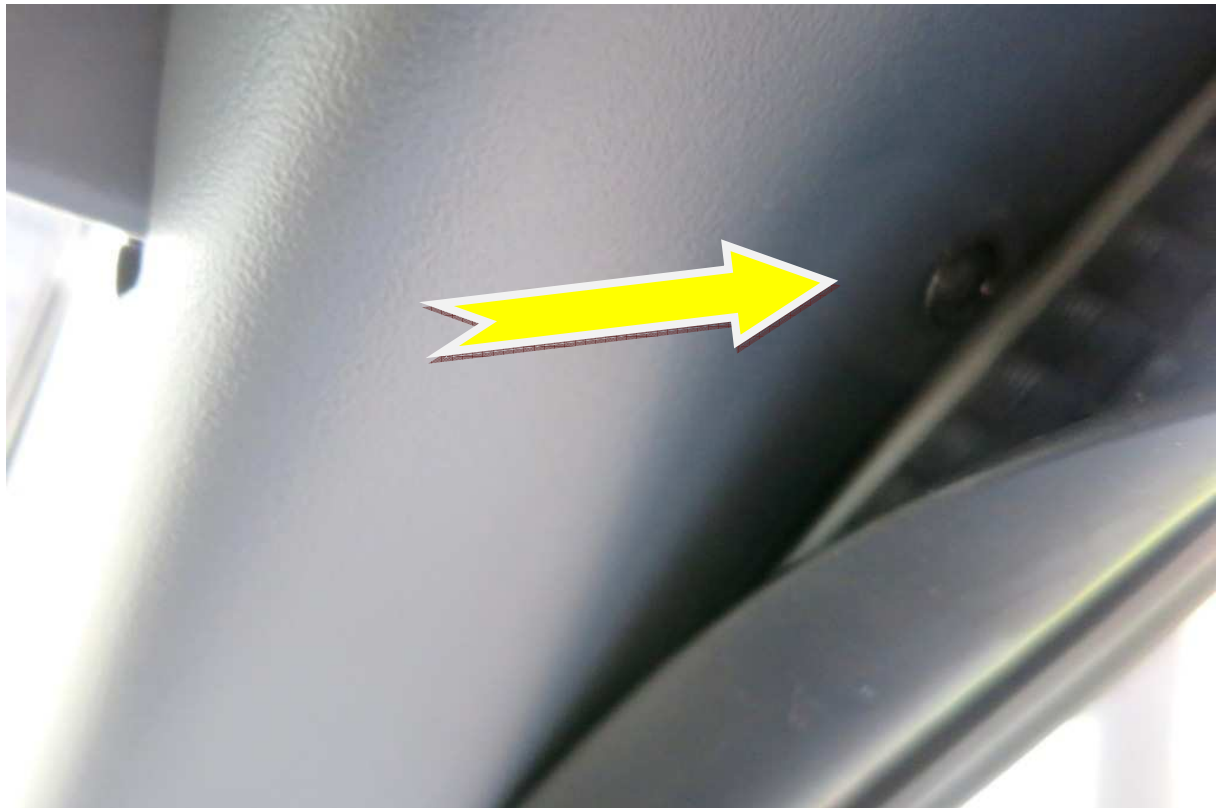
Hier mussten die A-Säulenverkleidungen mit Blechschrauben fixiert werden, weil die Klipse in den Originalteilen abgebrochen waren. ( Bild: Söncksen)

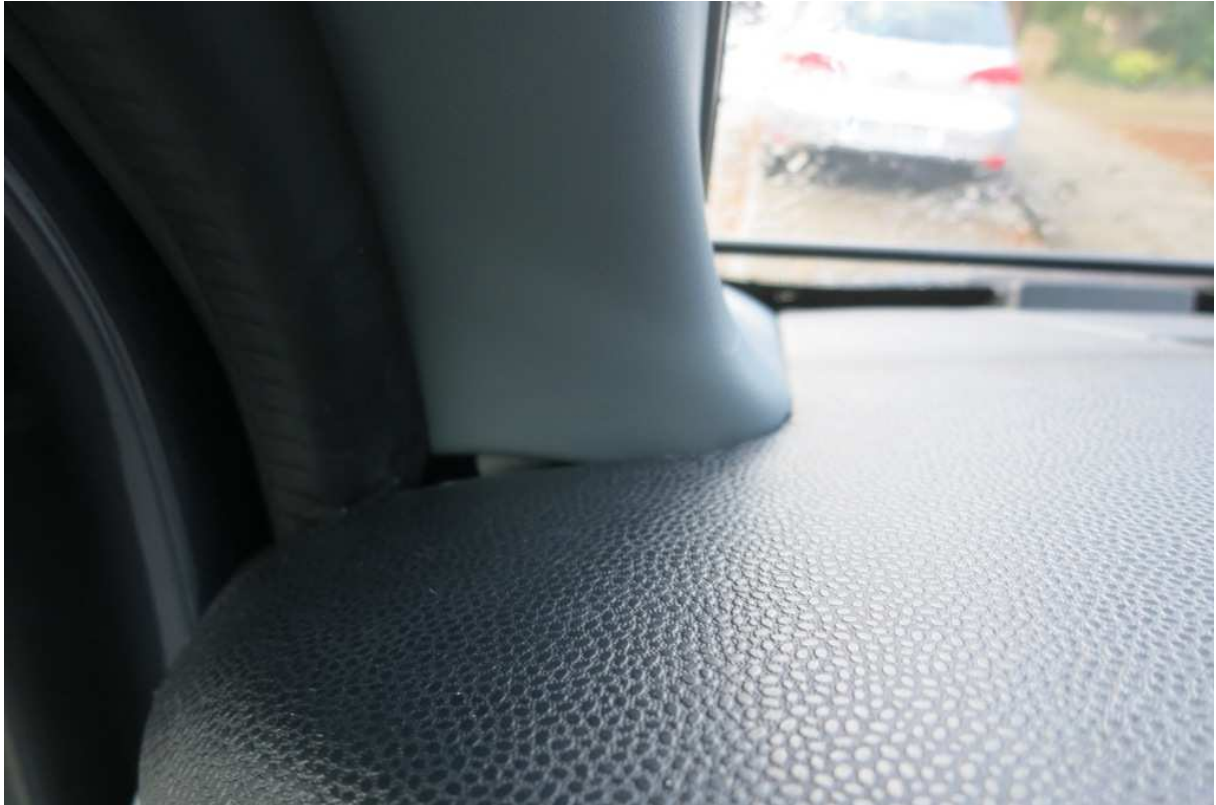
Die linke Verkleidung wurde vermutlich von einem Vorgänger abgeschnitten. Sie ist etwas zu kurz und das wurde leider erst zu spät bemerkt. (Bild: Söncksen)

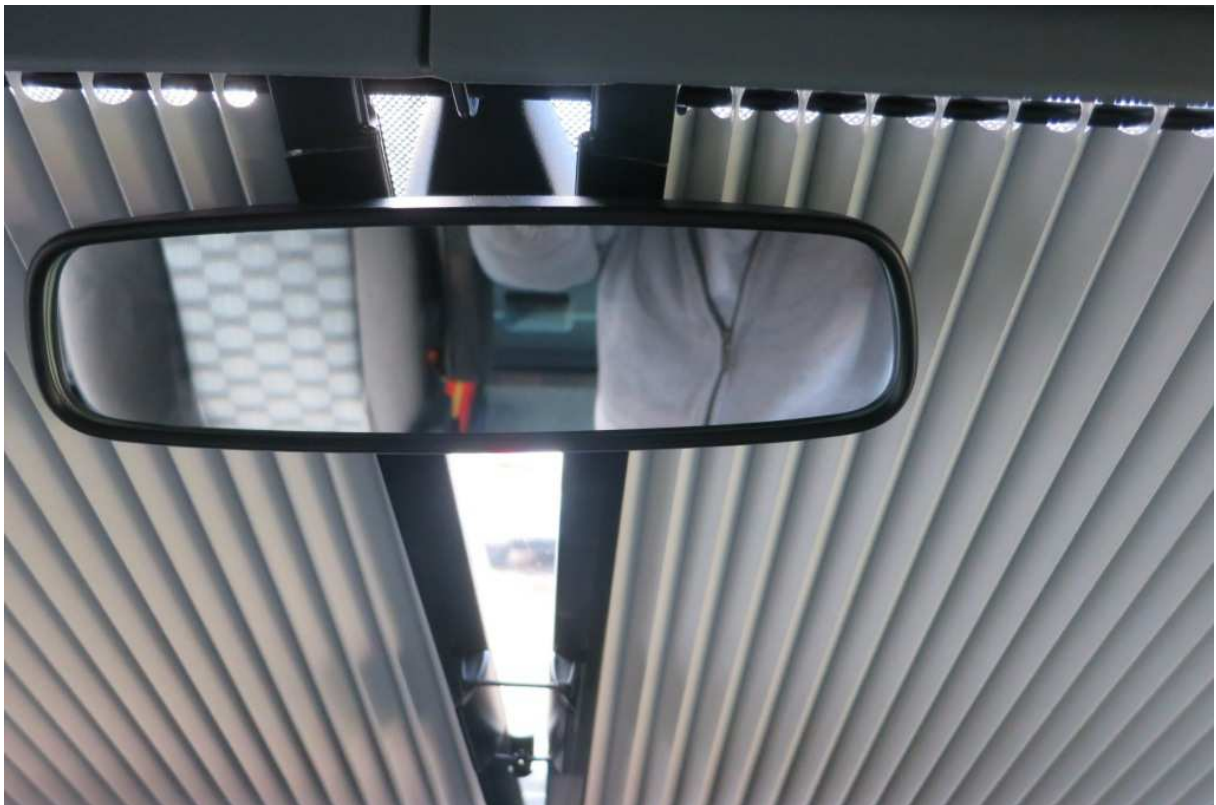
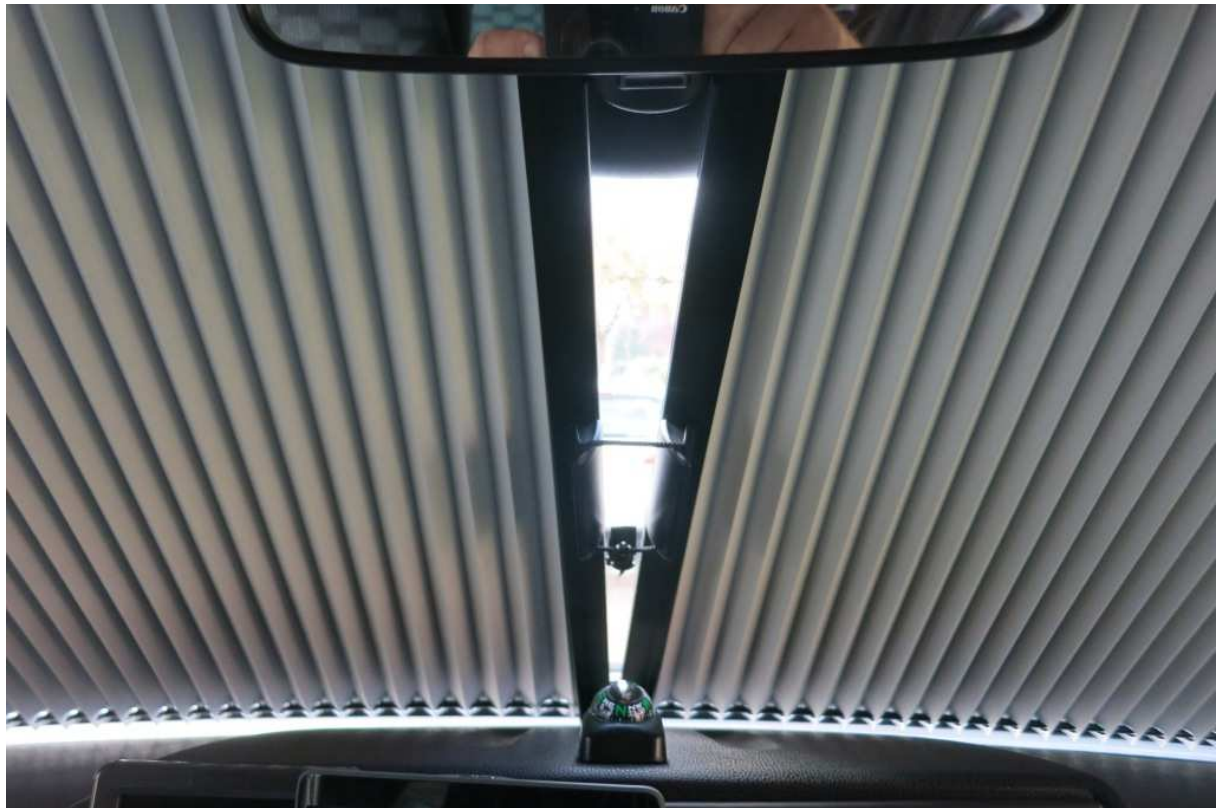
Die beiden Magnetverschlüsse müssen bis auf Weiteres von einer Spannkordel zusammengehalten werden. Ein magnetisches Zwischenstück ist derzeit in Produktion.

So wurde erreicht, das mit Ausnahme der beiden Fixierblechschrauben links und rechts des Fahrzeug nicht verändert wurde. (Bild: Söncksen)
